# Cochlear™

## Nucleus® CP810 Soundprozessor und Nucleus® CR110 Fernbedienung

Leitfaden für die Fehlerbehebung

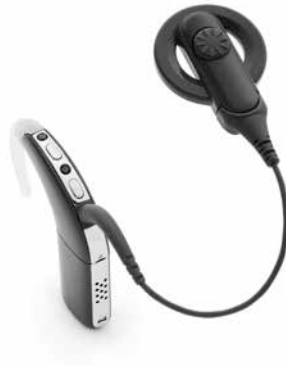
Abbildung 1: CP810 Soundprozessor mit Sendespule und Sendespulenkabel

Beschädigte oder verunreinigte Teile können Probleme verursachen oder verstärken. Überprüfen Sie deshalb den Soundprozessor, die Sendespule und das Sendespulenkabel auf Beschädigungen und Verunreinigungen.

| Schritt | Maßnahmen |
|---|---|
| Schritt 1: | <b>Überprüfen des Sendespulenkabels und der Buchse des Sendespulenkabels:</b><br><br>Trennen Sie das Sendespulenkabel von der Soundprozessor-Einheit.<br><br>Überzeugen Sie sich davon, dass der Sendespulenkabel-Anschluss an der Soundprozessor-Einheit frei von Verunreinigungen und Staub ist.<br><br>Schließen Sie das Sendespulenkabel wieder an die Soundprozessor-Einheit an. Achten Sie darauf, dass das Sendespulenkabel vollständig in die Buchse eingeführt ist.<br><br>Überprüfen Sie das Sendespulenkabel auf Risse und Druckstellen. Falls das Sendespulenkabel beschädigt ist, muss es erneuert werden. |

Trennen Sie das Sendespulenkabel von der Sendespule.  
Überprüfen Sie die Buchse an der Sendespule auf Anzeichen von Beschädigungen.  
Schließen Sie das Sendespulenkabel wieder an die Sendespule an. Achten Sie darauf, dass das Sendespulenkabel vollständig in die Buchse eingeführt ist.  
Falls die Buchse an der Sendespule beschädigt ist, muss die Sendespule erneuert werden.

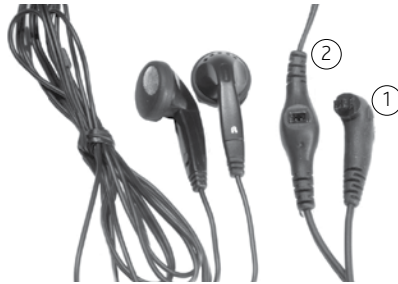
Abbildung 2: Soundprozessor-Stecker (1) und Zubehörstecker (2)  
an den Kontrollkopfhörern

Eine hörende Person kann die Kontrollkopfhörer nutzen, um zu prüfen, ob von den Mikrofonen, der Telefonspule oder einem Audiozubehörteil Audiosignale empfangen werden.

Mit Hilfe der Kontrollkopfhörer kann keine Bewertung der Signalqualität vorgenommen werden. Sie geben das Audiosignal auch nicht so wieder, wie es der CI-Träger hört.

| Schritt | Maßnahmen |
|---|---|
| Schritt 1: | <p>So überprüfen Sie den Soundprozessor auf den Empfang von Audiosignalen:</p> <ul style="list-style-type: none"> <li>• Stellen Sie sicher, dass der Soundprozessor eingeschaltet ist.</li> <li>• Das Umfeld muss laut genug sein, damit Sie hören können.</li> <li>• Öffnen Sie die Schutzabdeckung des Zubehöranschlusses Ihres Soundprozessors, und führen Sie die Stecker der Kontrollkopfhörer in den Zubehöranschluss ein.</li> <li>• Sie sollten nun Audiosignale hören.</li> </ul> |
| Schritt 2: | <p>So testen Sie ein Audiozubehör:</p> <ul style="list-style-type: none"> <li>• Vergewissern Sie sich, dass Sie über die Kontrollkopfhörer Audiosignale hören.</li> <li>• Schließen Sie das Zubehör an den Zubehöranschluss der Kontrollkopfhörer an.</li> <li>• Sie sollten nun Audiosignale hören.</li> </ul> |

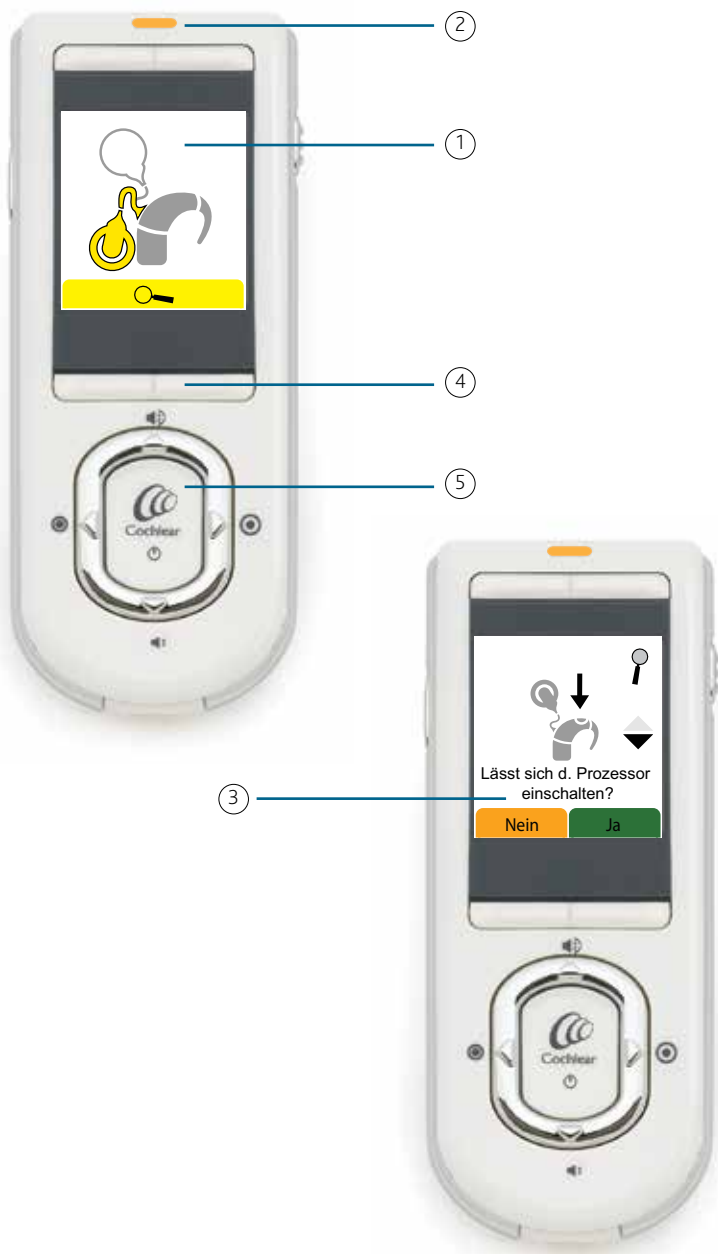
Abbildung 3: Handhabung der Fernbedienung zur Fehlerbehebung am Soundprozessor

Folgende Funktionen (siehe Abbildung 3) der Fernbedienung helfen bei einer Fehlerbehebung am Soundprozessor:

- optische Warnhinweise, die am Bildschirm (1) der Fernbedienung angezeigt werden,
- die LED (2) der Fernbedienung,
- die Hinweise zur Fehlerbehebung (3) an der Fernbedienung.

- Drücken Sie eine der unteren Drucktasten (4) an Ihrer Fernbedienung.
- Gehen Sie entsprechend den vorgeschlagenen Maßnahmen zur Fehlerbehebung in diesem Abschnitt des vorliegenden Leitfadens vor.

Zum Löschen der Meldung vom Bildschirm drücken Sie die Cochlear™ Taste (5).

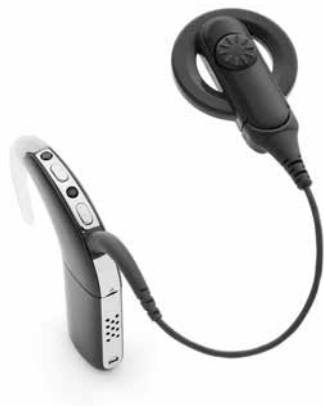
Abbildung 5: CP810 Soundprozessor, Sendespule und Sendespulenkabel

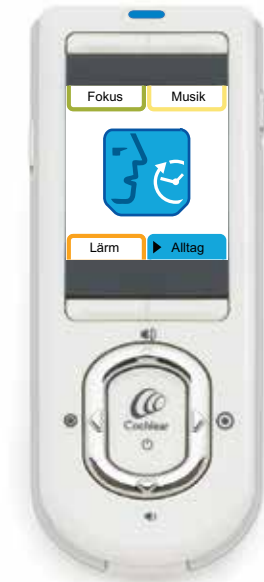
Abbildung 6: CR110 Fernbedienung

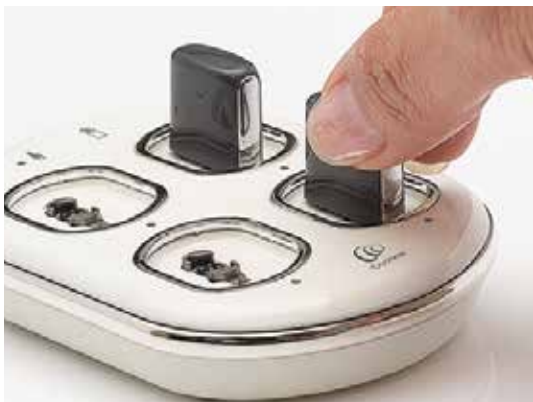
Abbildung 7: Akkuladegerät Serie CP800

Die LED zeigt an, dass der Akku vollständig geladen ist, doch der Ladeprozess läuft weiter

Der Akku wird dadurch nicht beschädigt, denn der Ladezyklus eines vollständig geladenen Akkus ist sehr kurz.
